新薬師寺旧境内

—奈良教育大学構内遺跡の埋蔵文化財発掘調査報告書—

奈良教育大学

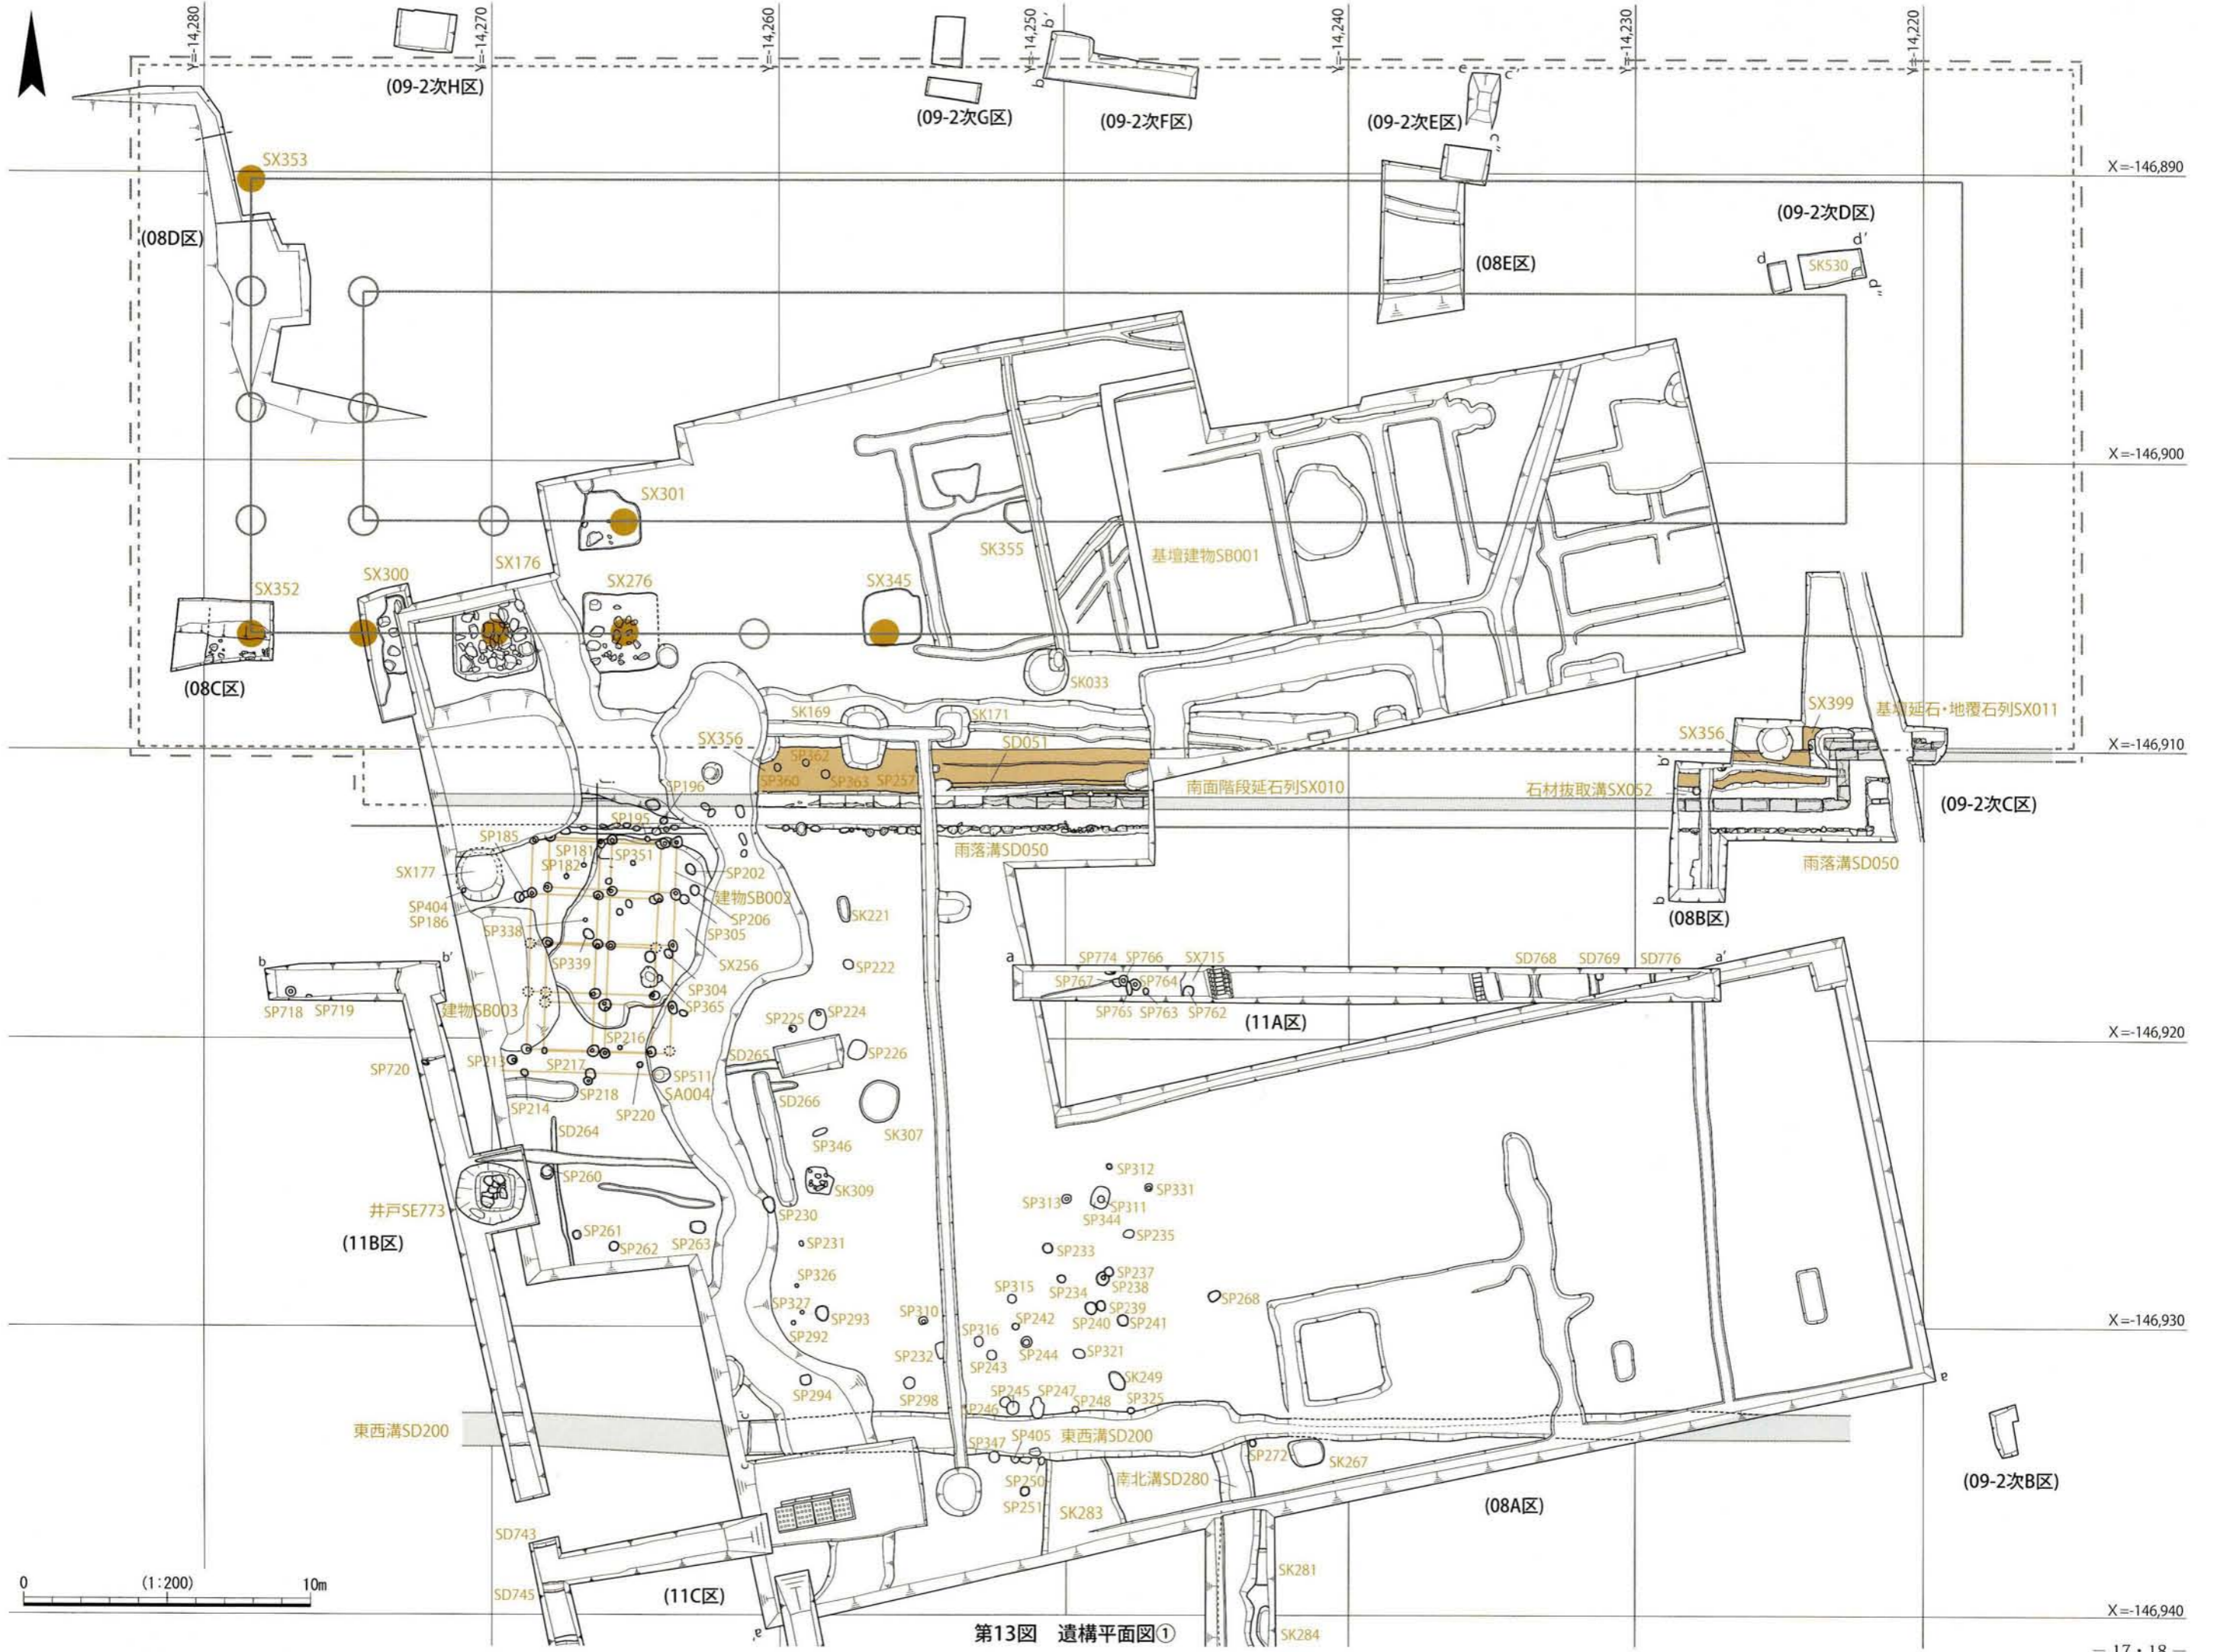
第13図 遺構平面図①

1. 表土・現代造成土
2. 暗灰黄色(2.5Y4/2)シルト, 褐色(10YR4/6)シルトブロック斑入 (直径5cm以下の礫を含む)
3. オリーブ褐色(2.5Y4/3)コンクリート・レンガ積 (近代陸軍期のレンガ積基礎建物布掘基礎)
4. オリーブ褐色(2.5Y4/4)コンクリート・レンガ積 (近代陸軍期のレンガ積基礎建物布掘基礎)

5. 黒色(10YR2/1)砂礫混土 (コークス層)
6. 暗灰黄色(2.5Y4/2)シルトと黄褐色(10YR5/6)シルトの斑土
7. 灰黄褐色(10YR4/2)細粒砂 (直径2cm以下のパラスを多く含む)
8. 灰黄褐色(10YR4/2)細粒砂と明黄褐色(10YR6/6)シルトの斑土
9. 暗オリーブ褐色(2.5Y3/3)砂質シルト, オリーブ褐色(2.5Y4/6)シルトブロック 斑入

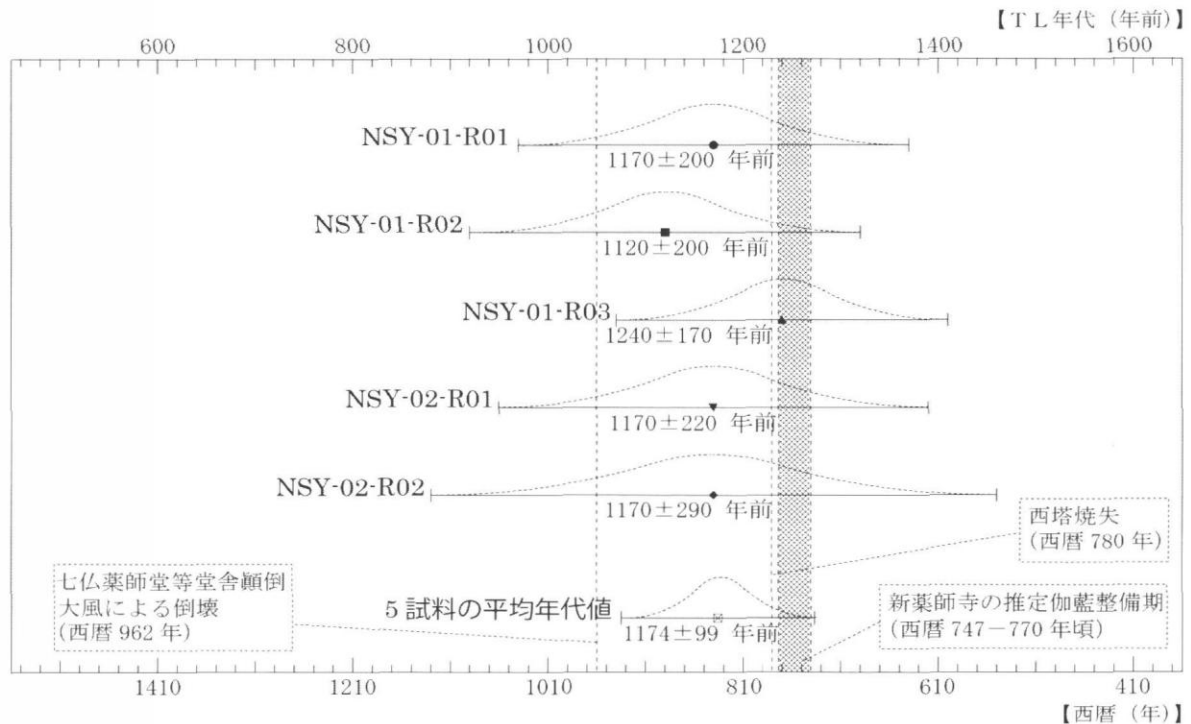
第 47 図 評価された TL 年代値と新薬師寺関連の文献記載上の年代観との比較

Sample No	PD (Gy)	AD (mGy/a)	TL年代 (2010年基準)
NSY-01-R01	3.45±0.55	2.96±0.17	1170±200
NSY-01-R02	4.85±0.69	4.32±0.48	1120±200
NSY-01-R03	4.74±0.50	3.84±0.34	1240±170
NSY-02-R01	4.12±0.63	3.52±0.36	1170±220
NSY-02-R02	3.48±0.81	2.98±0.28	1170±290

評価された TL 年代は、試料 NSY-01-R01 が 1170 ± 200 年前、NSY-01-R02 が 1120 ± 200 年前、NSY-01-R03 が 1240 ± 170 年前、NSY-02-R01 が 1170 ± 220 年前、NSY-02-R02 が 1170 ± 290 年前となり、TL 年代値の中央値は比較的近似した値を示している。また、5 試料の平均年代を評価すると 1174 ± 99 年前となり、各試料の中央値が 1 標準偏差内に入ることがわかる。このことから、測定対象の 5 試料は、同時期または比較的近い年代に焼成されたものである可能性が示唆される。しかしながら、筆者は新薬師寺の伽藍が整備された時期を文献資料などから西暦 747 年から 770 年頃までと考えており、評価された TL 年代値とは必ずしも一致しない。評価された TL 年代を測定年である 2010 年を基準として西暦年に換

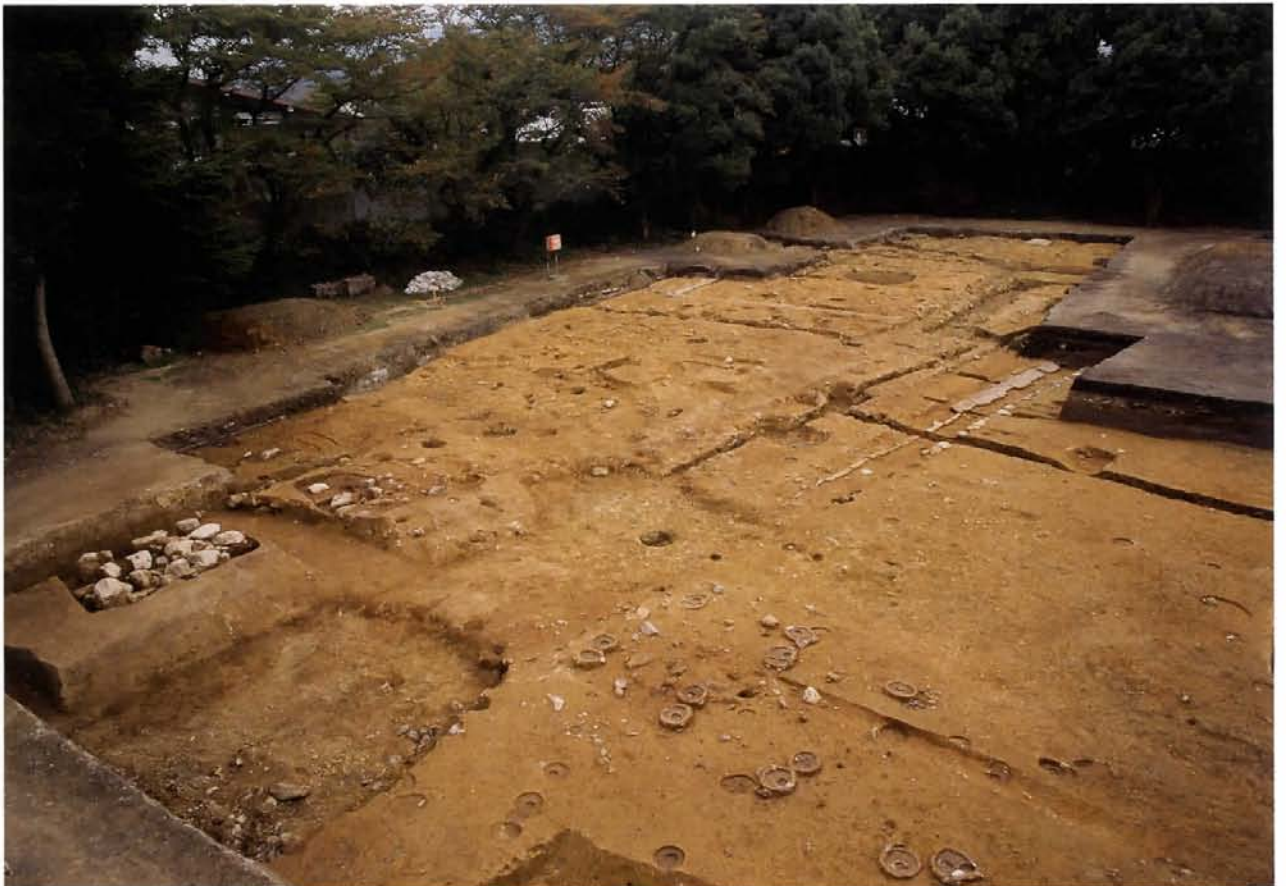
2 08 A区 基壇建物S B 001 全景（南西から）

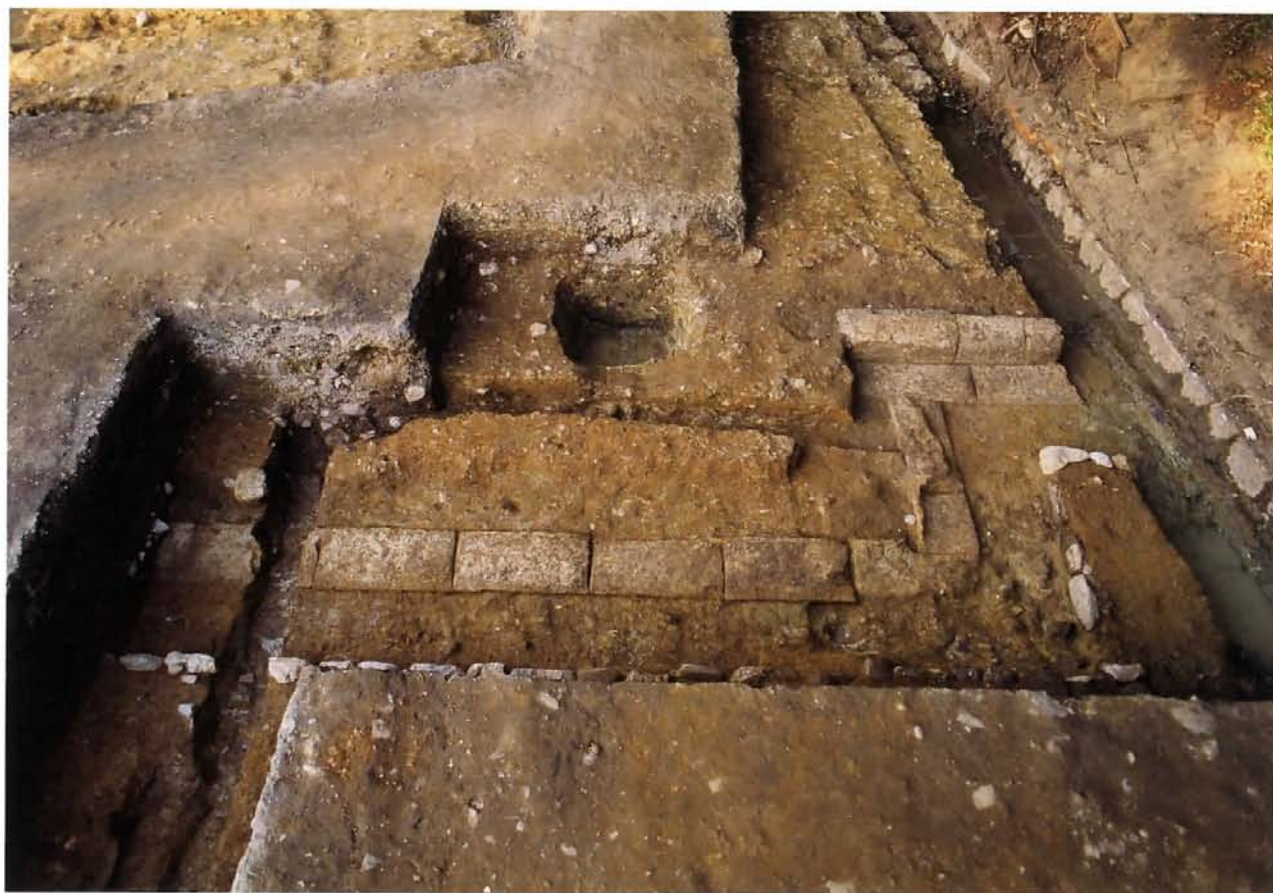
2 基壇建物S B 001 南面階段取付部 (南から)

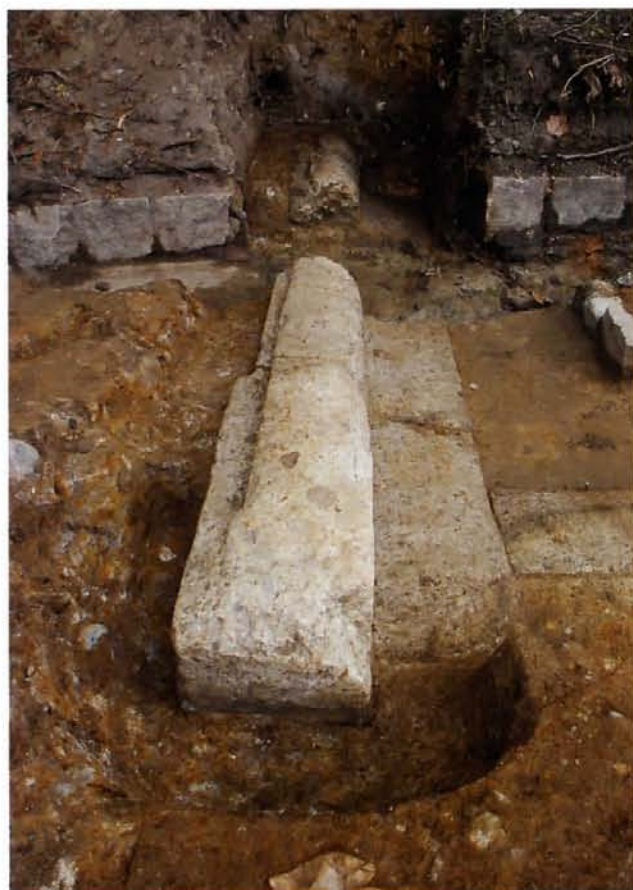
2 基壇延石・地覆石列S X 011 (西から)

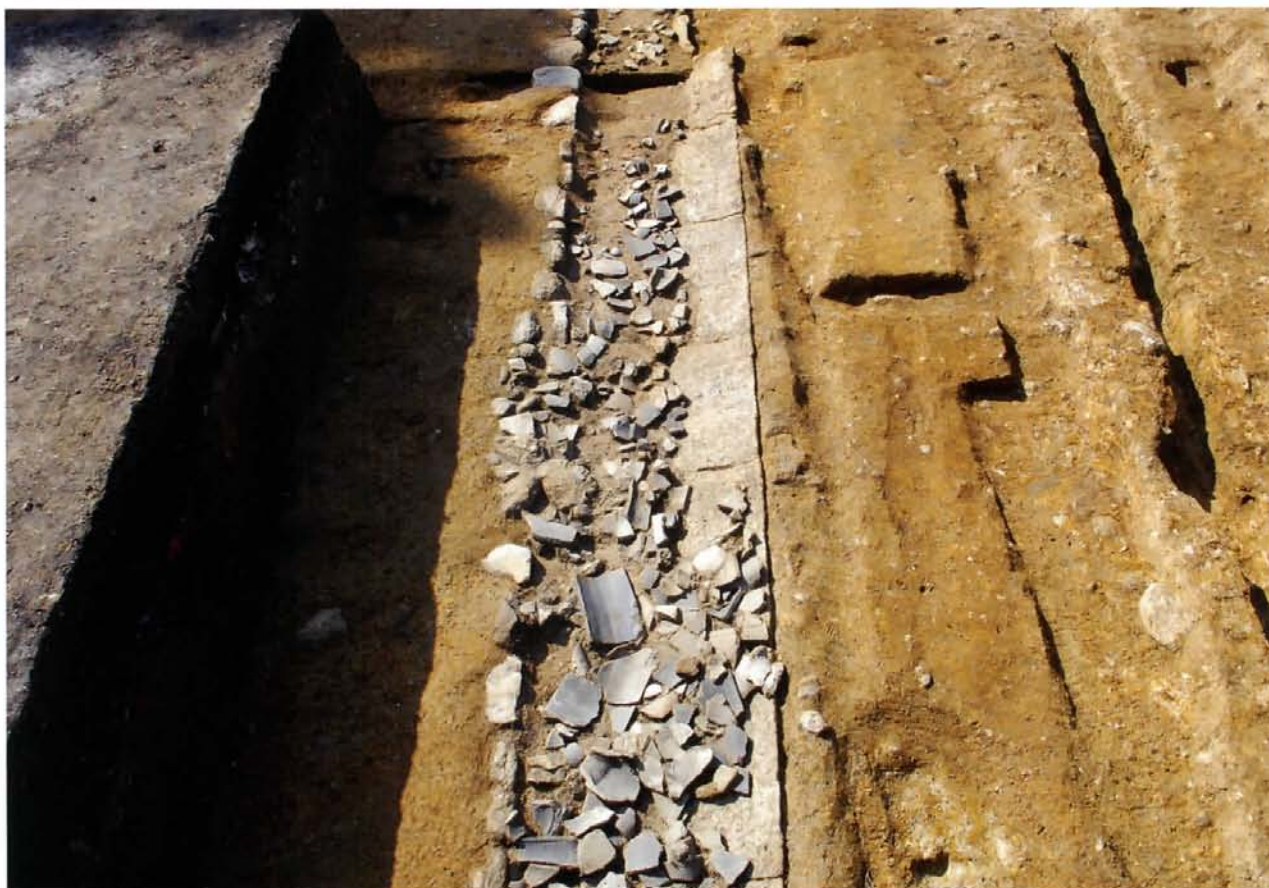
1 雨落溝S D 050 遺物出土状況 (東から)

雨落溝からは、奈良時代から平安時代にかけての施釉陶器 (奈良三彩、緑釉陶器)、土師器、須恵器、瓦、乾漆像表面の破片とみられる木屎漆片、金属製品など数多くの遺物が出土した。このうちのほとんどが 5 mm 程度に細片化した土師器の皿、須恵器、瓦類で、土師器皿は微細ながらも遺物整理箱で 20 箱分も出土した。土師器皿・須恵器は 10 世紀中頃を下限としており、この頃に雨落溝は機能を失ったと想定される。瓦類は建物の屋根から落下・反転した状況を示すとまでは言えず、廃絶後の片付けに伴い掻き出された可能性も

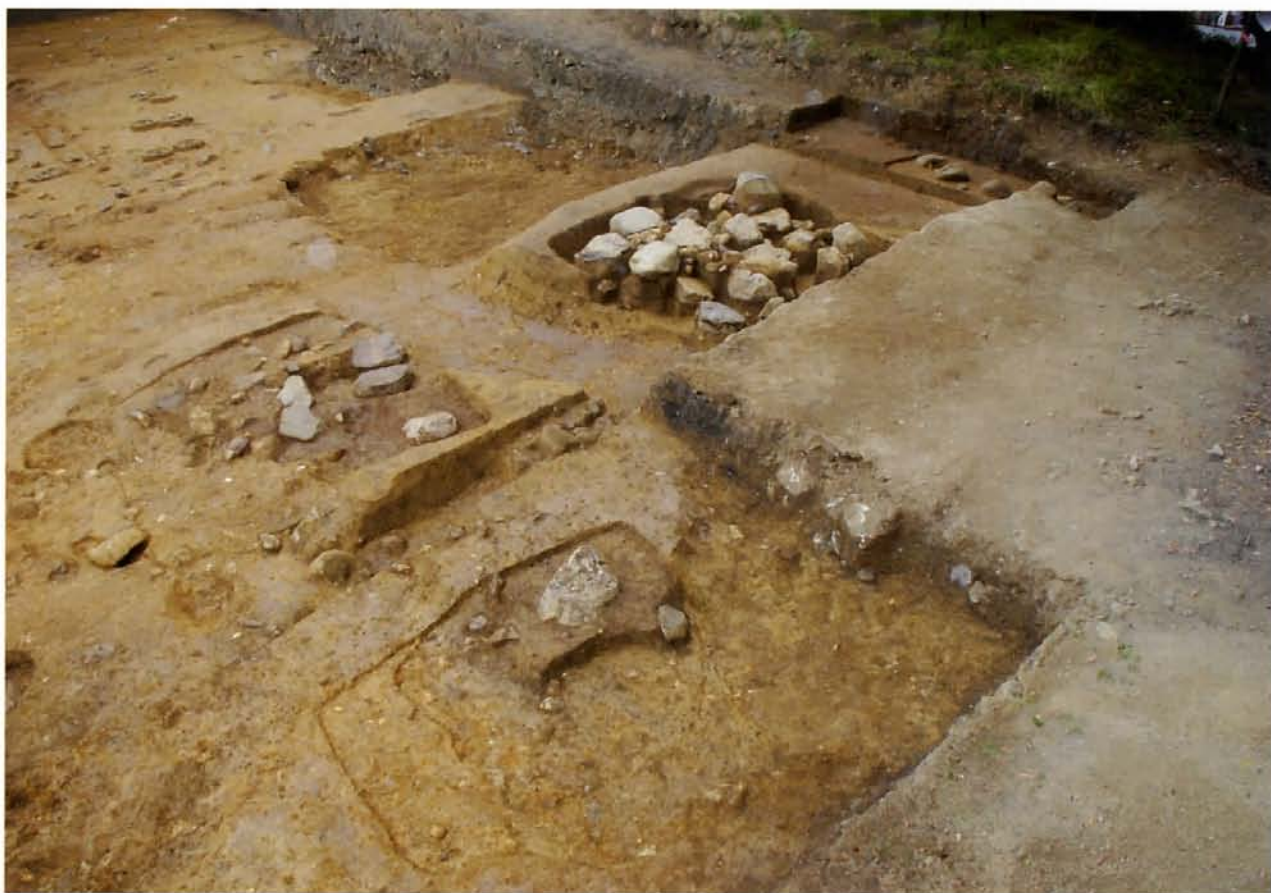
1 基壇西半部の礎石据付掘形（北東から）
