奈良公園周辺における鹿垣の分布とその残存状況

－フィールドワークに基づく報告と考察－

A Study of the Distribution of “Shikagaki”(Shishigaki) around Nara Park

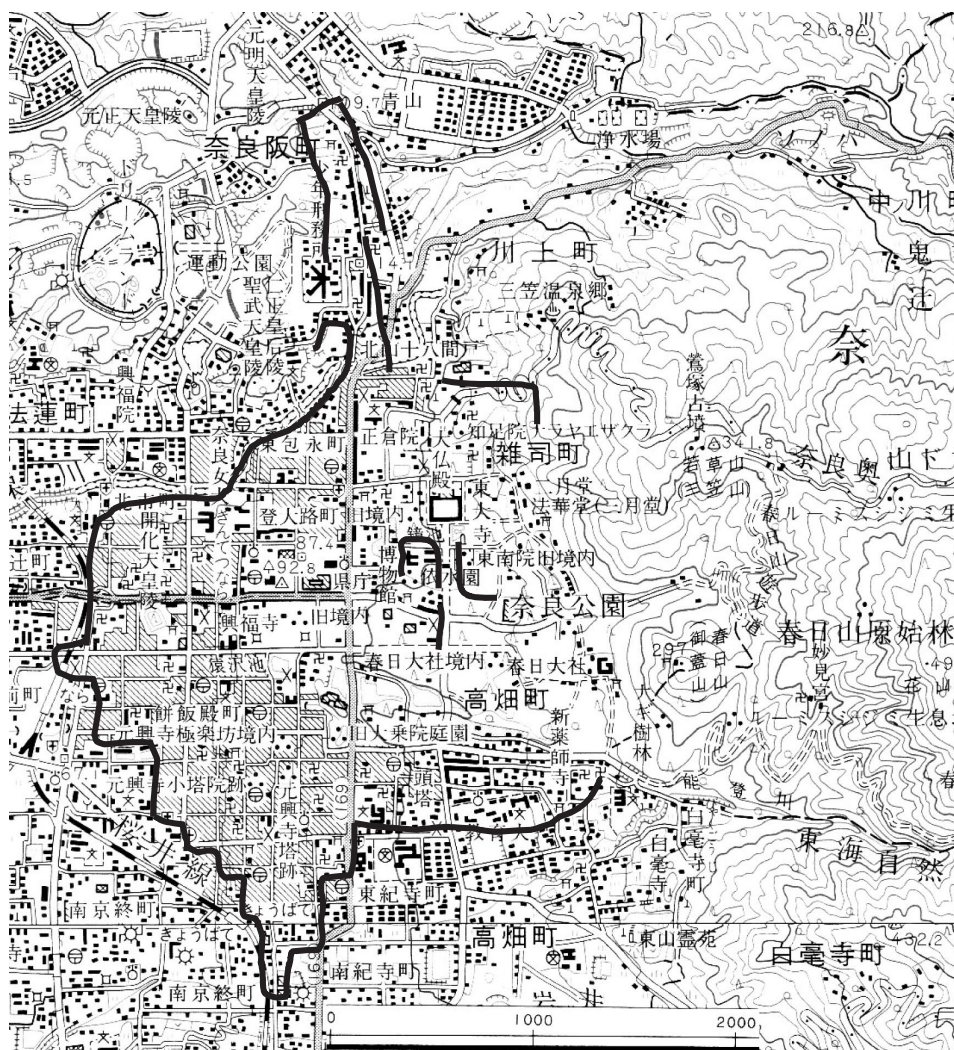
図2 町方と村方の境に結われた鹿垣

に、「南都地理之図」を示す。また、図2は、「奈良町絵図」に描かれている鹿垣の位置を、国土地理院発行の地図上（1/50000）に表したもので、総延長は13km以上とされている⁽²⁾。

注1：「奈良町絵図」（天理図書館所蔵）に描かれた鹿垣を現代の地図上（1/50000）に記述している。
 注2：記述に際し、奈良市立史料保存館の展示「近世奈良町概略図」を参考にした（2004年6月時点）。

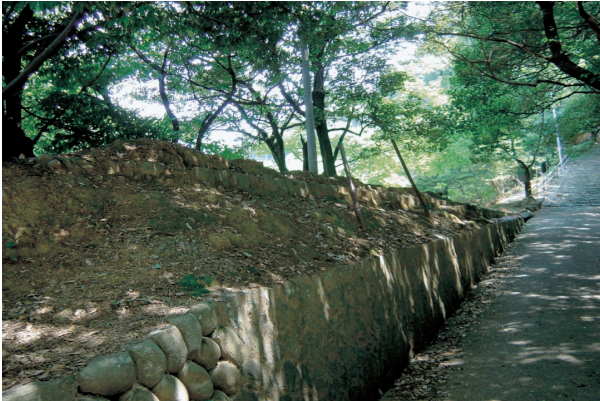
【写真A】 雑司町 (2004年6月)、方角：東

・地点A：東大寺正倉院の東側で、知足院へと通じる道路脇にある築地塀である。高さは70～80cmであり、正倉院寄りのものほど残存状態が良く、知足院に向かうほど低くなり、やがて消失している【写真A】。

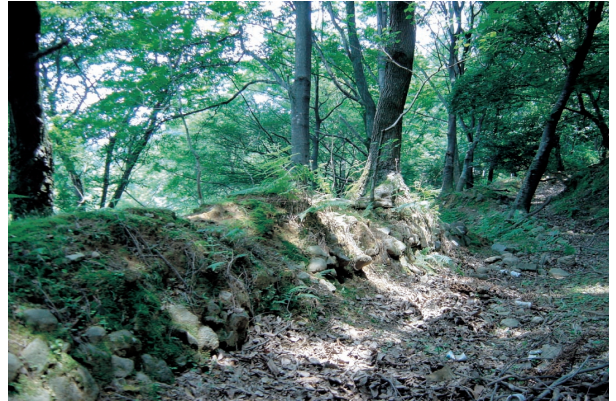
【写真E】 川上町① (04年6月)、北

・地点E：D地点で途切れた鹿垣は、地点Eで姿を現す。これは、三笠温泉郷の西側のもので、かつて九重旅館と

いう建物が存在していた土地の西側に確認できる。土塀で、高さは50～60cmを限度としている。途中で消失しているものの、南西へと伸びている【写真E】。

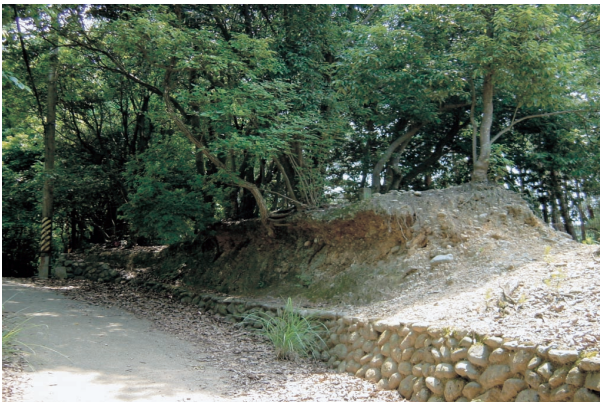
【写真B】 雑司町と川上町の境① (04年6月)、南東

・地点B：正倉院北側の川上町公民館の横から東に伸びる小道の脇で発見した鹿垣である。高さは80～90cmあり、その存在は明瞭である【写真B】。

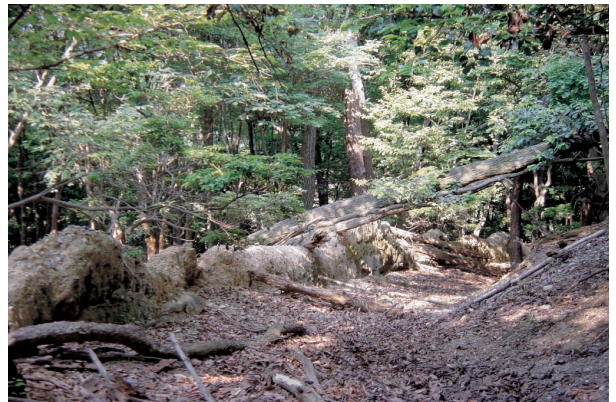
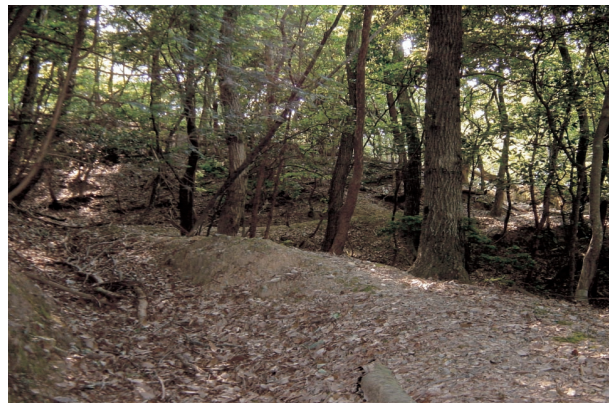
・地点F，G：三笠温泉郷の東側からさらに東へと伸びている鹿垣で、高さは約80cmを上限としており、残存状態は比較的良好である⁽⁸⁾。ここでの特徴は、かつて鹿垣の上に乗っていた瓦が周囲に散乱していることである。瓦は、雨風から鹿垣を守るために用いられたと推察される。土塀造りで上に雨避けの瓦が乗っている築ペイは、現在でも、奈良公園周辺の家垣によく見かけられるものである【写真F，G】。

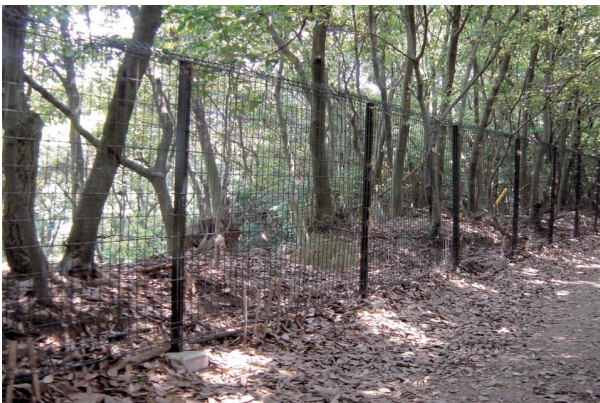
【写真C】 雑司町と川上町の境② (04年6月)、北東

・地点C：いわゆる現代版の鹿垣の脇に存在している。高さは70～80cmで、ここも明瞭な形で残っている。ただ、山の内部（東側）に入るにつれて高さは低くなり、途切れている箇所も見受けられる。道の両側に設置されることが特色である【写真C】。

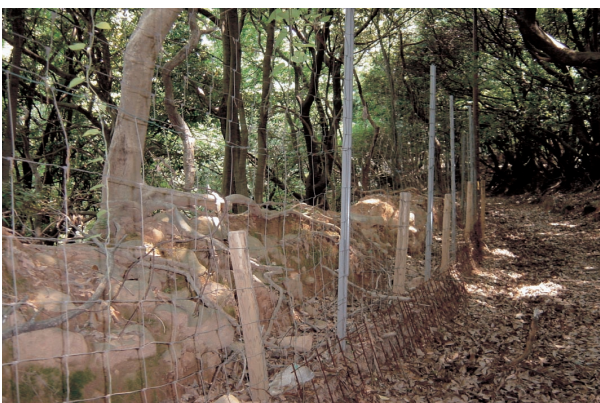
【写真D】 雑司町と川上町の境③ (04年6月)、北東

・地点D：高さは40～50cmでそれほど高くないものの、ここでも、道路の両脇に明瞭な形で残存している。現代版鹿垣に沿うように東に真っ直ぐ山に向かっていて、三笠温泉郷の位置する南側に向かった所で、現在は消失している【写真D】。

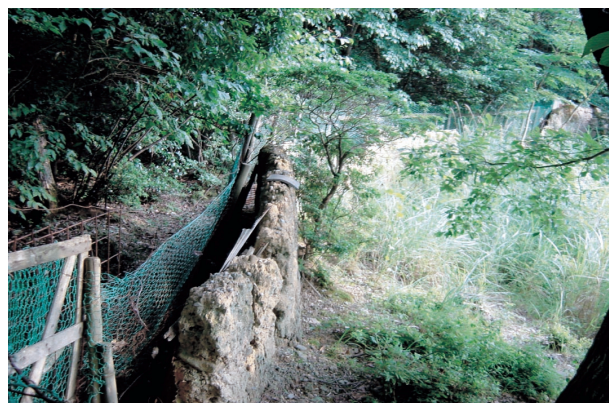
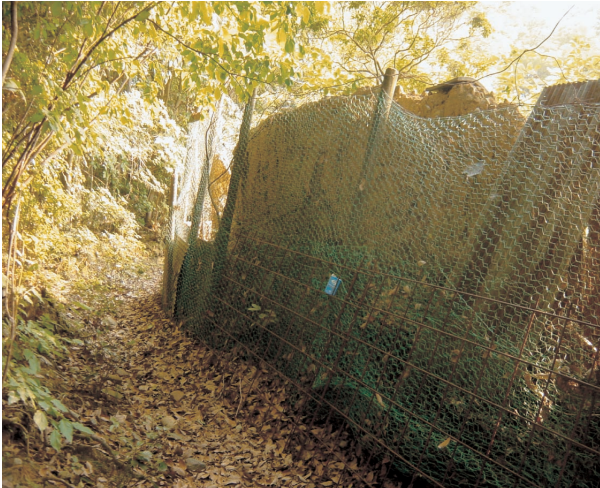
・地点H：上記G地点の鹿垣とその北部に位置するH地点の鹿垣とは、現在は繋がっていないが、既述のようにかつては連続していた。この2地点の間に住宅団地があるのだが、この造成のために壊されたと考えられる。この地の鹿垣は、残存状態が良好であるため、「万里の長城」と呼ばれたかつての姿を垣間見ることができる。高さ約2mの箇所も見られ、今回調査した鹿垣の中では最大級の部類である。西田氏が言うように最近まで補修されていたからであろう。所々途切れながらも、鹿垣とわかる形で川上町と中ノ川町の町境付近を、山と田畑の境に沿って東に伸びている。現在設置されている鹿害防止フェンスが平行して走っている【写真H-I，II】。

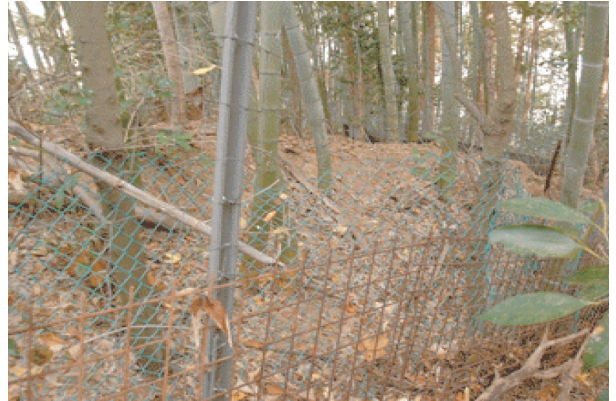
【写真K】中ノ川町②（02年11月）、北東

・地点K：高さは50～60cmで、周囲の竹林に飲み込まれているが、残存状態が良い部類に入る。ここから東方へ向かうにしたがって高さは低くなり、消失の度合いは大きくなる。ここも、現代版の鹿垣に沿うように存在しており、発見は容易である【写真K】。

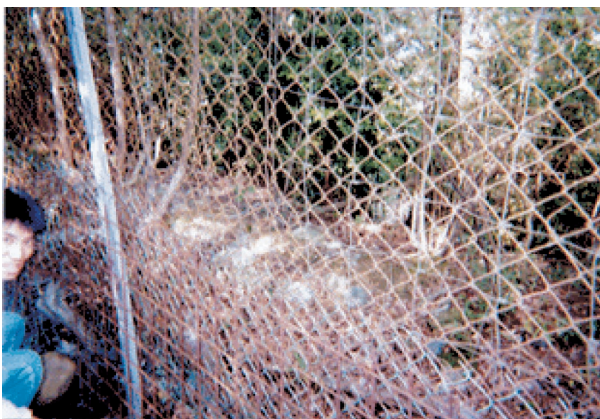
【写真I】川上町⑥（02年10月）、北西

・地点I：Hから延びる鹿垣で、高さは50～60cm。土塀の中に拳骨大の大きな石が入っているのが特徴的である。東に行くにつれ低くなり、所々消失している箇所もあるが、その繋がりを消すほどではないため、追いかけることは容易である【写真I】。

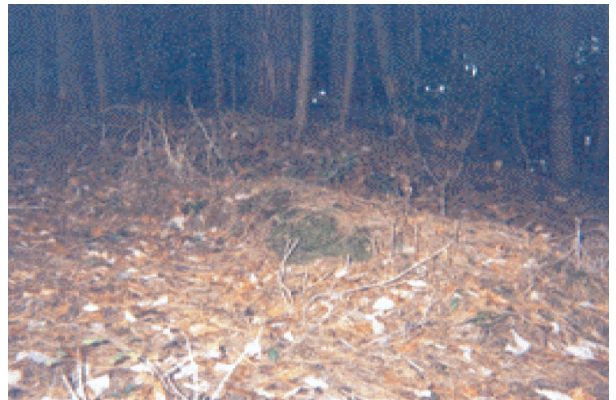
【写真L】大慈仙町（02年11月）、北西

・地点L：大慈仙町と誓多林町（上誓多林）とを結ぶ道路付近の鹿垣で、高さは20～30cmと大分低くなっている。所々途切れているため発見は困難を極めた。ただ、周囲と土塀との土質が異なっており、人工的な佇まいがあるため、注意深く観察すればわかる【写真L】。

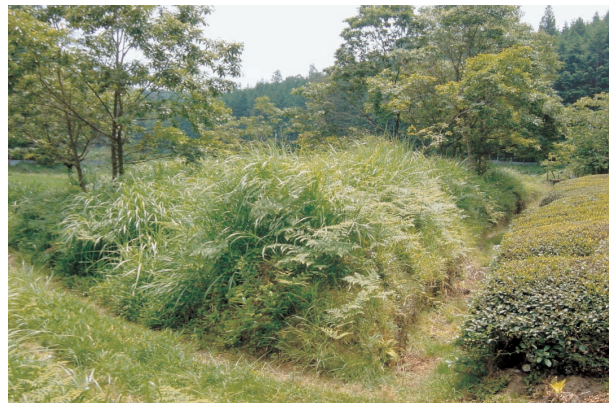
【写真M】誓多林町①（04年6月）、南

・地点M：柳生街道沿いにある上誓多林の集落から北側の小道（山の麓に位置する神社へと通じる道）を入ったところにある鹿垣。高さは約30cm程度で、土塀である。この鹿垣の横を、現在鹿害防止用フェンスが沿うように設置されている。ここでも、鹿垣が存在する場所は現在においても鹿害防除に適している、ということを示している【写真M】。写真の右端に見えるのは茶畑である。

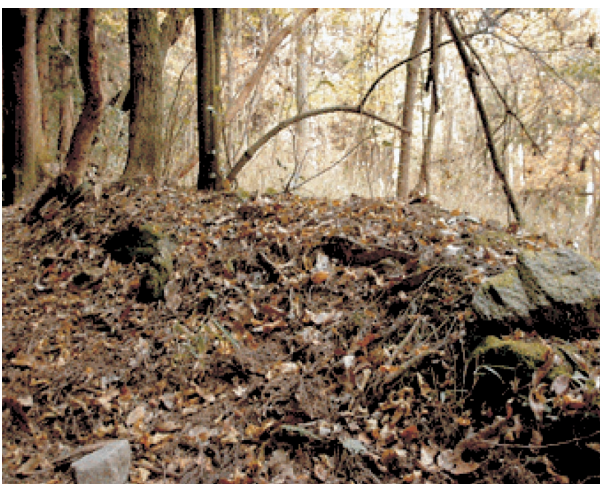
【写真J】中ノ川町①（02年11月）、北西

・地点J：この地の鹿垣は、残存状態があまりよくないが、川上町のものとの繋がりから発見することが可能である。高さは30～40cmであり、周囲に大きい石が散乱している。所々消失している箇所がある【写真J】。

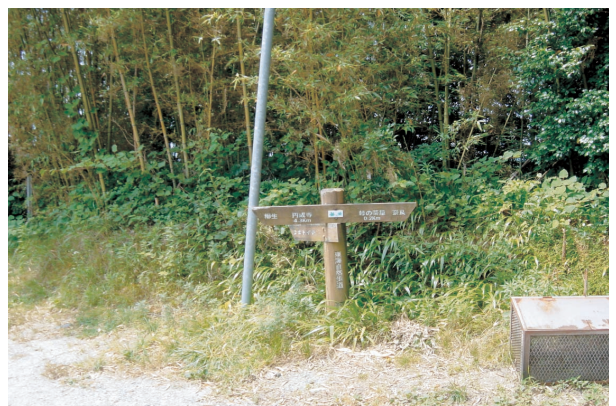
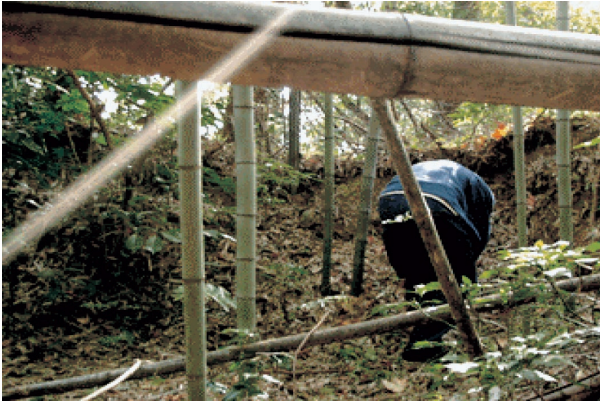
・地点N、O：柳生街道の南に位置する鹿垣で、高さは50cm～1m程度である【写真O】。【写真N】にみる鹿垣の手前にある道標は、柳生街道が東海自然歩道として整備されていることから設置されているものである。また、同じ理由から近くには公衆トイレもある。

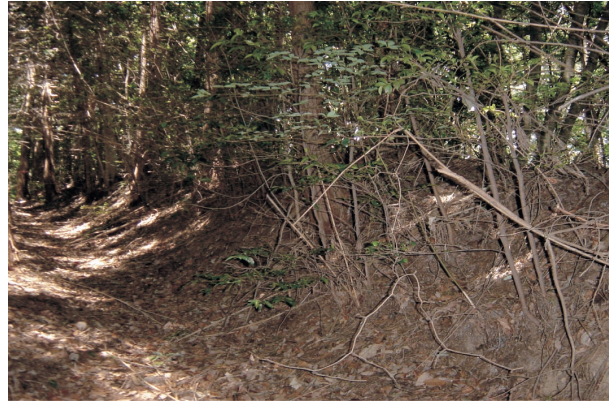
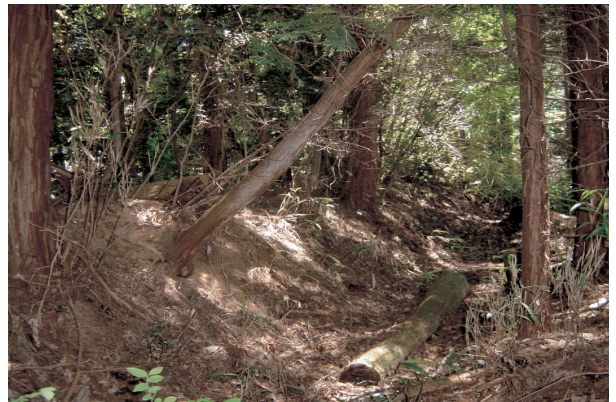
・地点R、S：以後、鹿垣は、南下しながら、山中を走り、それは「ディアーパークゴルフ場」（1995年9月開場）の敷地へとぶつかっている。そして、このゴルフ場の周囲を囲むフェンス際に、鹿垣を確認することができた。それは、山の小道とゴルフ場の間にあり、ほとんど人目には触れないであろうと思われた。高さは50cm～1mであり、明瞭な形をなして残っている。これは、森林が茂っているために、風雨による浸食や風化を免れたためと思われるが、ゴルフ場建設の際に破壊されなかったことが奇跡のように感じられた【写真R、S】。

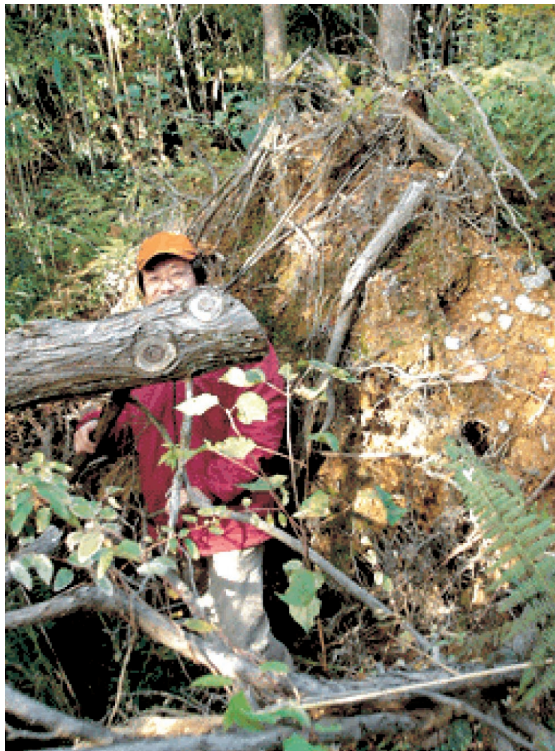
【写真P】誓多林町④（02年11月）、北西

・地点P：この地の鹿垣の中でも、特に残存状態の良いもので、高さは、1.6～1.8mである。ここをピークに、鹿垣の高さは徐々に低くなっている。ここより東側は所々途切れている箇所があるものの、鹿垣とわかる形で明瞭に残っている【写真P】。

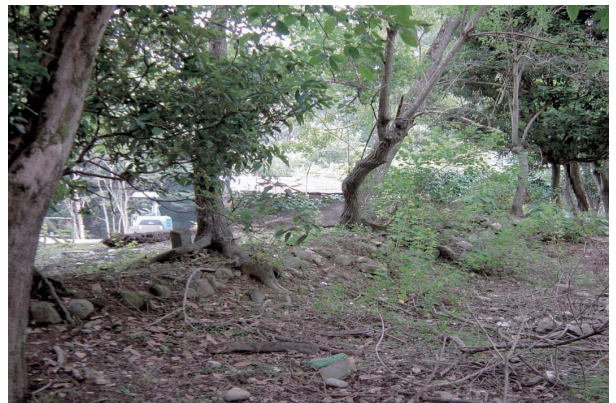
【写真T】高畑町①（04年6月）、北東

・地点T：新薬師寺付近の空き地にわずかに残された鹿垣。バス通りから旧志賀直哉邸前の道路を経て、東西に続いていたものの一部。現在の高さは、20～30cm程度しかない。高畑町では、宅地化や道路建設のため、現在残っている部分はほとんどない【写真T】。

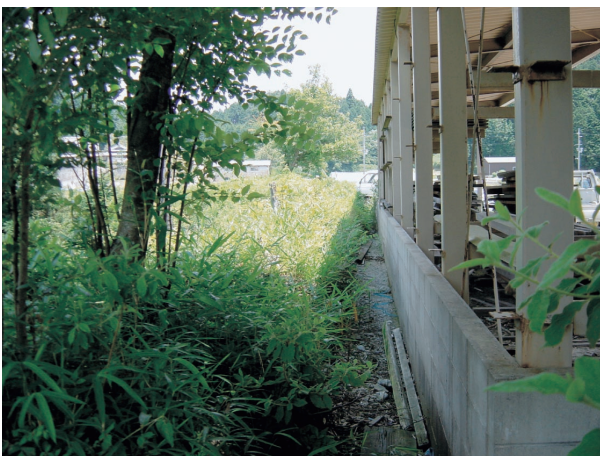
【写真Q】誓多林町～須山町①（04年6月）、北東

・地点Q：上誓多林の山際の農道に面する材木置場の裏手で発見した鹿垣。高さは30～40cmで、建物の陰にあるので、注意深く見なければ発見することは困難である【写真Q】。

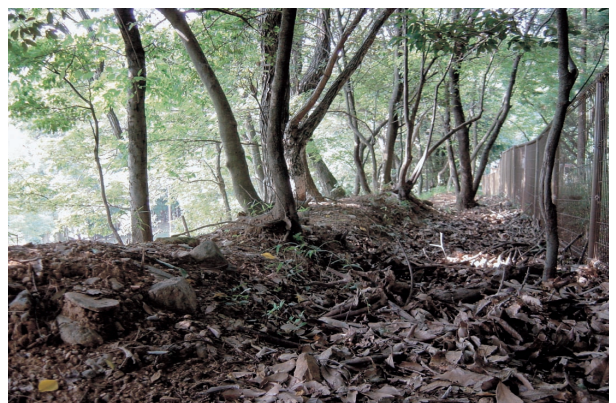
【写真U】白毫寺町①（04年6月）、北

地点U：白毫寺町の東山緑地公園にみる鹿垣。高さは50cm～1mと高低差が大きいものの、ほぼ連続した形で公園の東側（山側）を南北に走っている。その後直角に曲がり西へと続いているが、道路と新興住宅地によって消失している。聞き取りによると、かつて、T地点の鹿垣とU地点のそれとは、繋がっていた【写真U】。

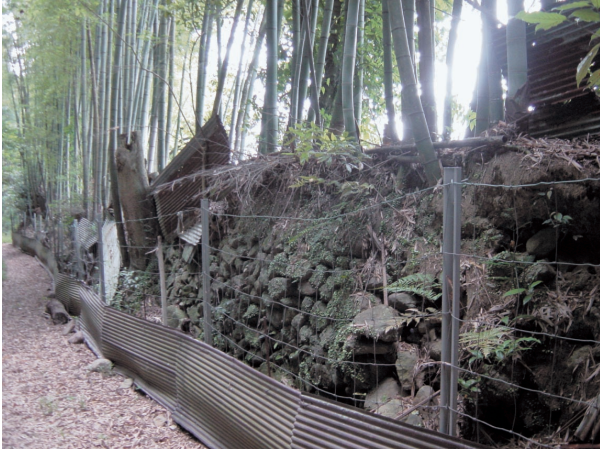
【写真V】高畑町②（04年6月）、北西

・地点V：柳生街道が山に入る直前の南側の小道に存在する鹿垣。高さは約2mで基盤は土塀である。その補強として現在はトタン板が設置されている。本稿では、Wと繋がっていたと推定したが、Uと連続していた可能性も否定できない【写真V】。

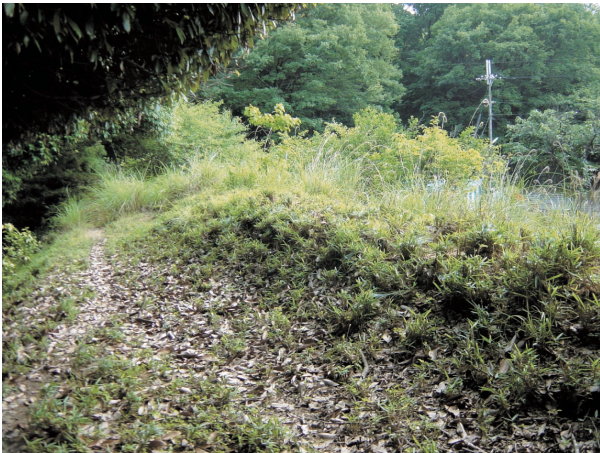
【写真W】白毫寺町②（04年6月）、南西

・地点W：梅木氏に教えてもらった鹿垣。氏は、「1.5m程度の土塀で、周囲に瓦が散乱していた」という往時の状況を記憶している。しかし、補修作業を行ったことはないという。現在は、高さ40cm～50cmの箇所もあるが、僅かしか残存しておらず、消失程度は著しい。この鹿垣は、南下する途中で、東山霊苑や道路によって途切れている【写真W】。

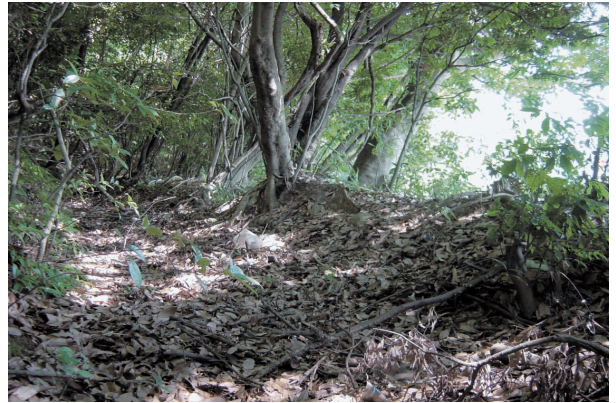
【写真Y】白毫寺町⑤（04年6月）、南東

・地点Y：Xの南の延長上にある鹿垣。高さ30～40cmで、県道奈良名張線に沿って存在している【写真Y】。

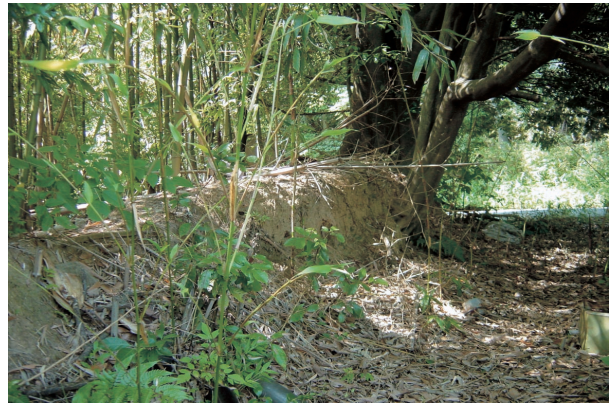
【写真Z】鹿野園町（04年6月）、北

・地点Z：Yのさらに延長上にある。奈良春日病院東側にある池に沿うように走る高さ70～80cm程度の土塀。残存する箇所は短いものの、その状態は良好で、現在も明瞭な形を残している【写真Z】。現在、YとZとは、県道によって、南北に分断されているが、その繋がりの様子から、かつては一体だったと考えられる。池の西側を北から南に向かって伸びているが、東側へと向かったところで途切れている。その繋がりを調査すべく、探索もし、住民（農業従事者）数人にも聞き取りを試みたが、結果として鹿垣らしきものを見つけることはできなかった。

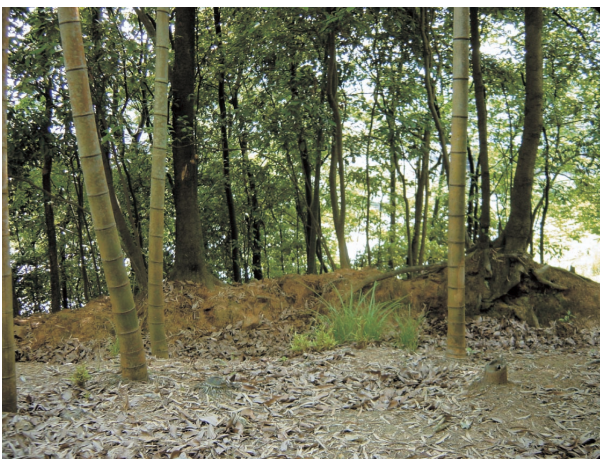
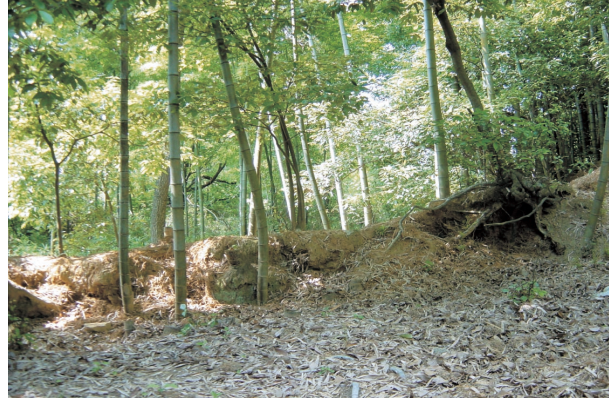
・地点X：東山霊苑の南側で再び顔を出した鹿垣。高さは30～40cmで、それほど高くないが、連続しているので、その姿は明瞭である【写真X-I、II】

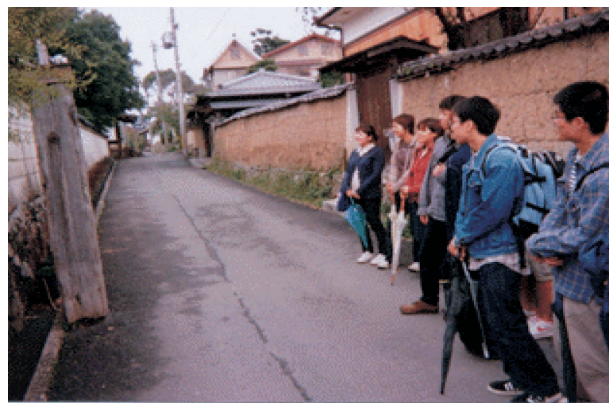
【写真a】新薬師寺横の木戸跡（00年10月）、北

さらに、この地においても道路上に木戸が設置されていたことが確認された。小山氏と梅木氏の話から、高畑町と白毫寺町界限には、5つの木戸があったことがわかった。設置者はわからない、としながらも、戦後しばらくはあった、という。自動車の普及とともに撤去されたようだ。その5つの内の1つを、【写真a】に示す。これは、新薬師寺横の木戸の跡で、奈良公園方面（写真奥）から来る鹿を、農地に行かせないためのものである。

2000年段階においても、木戸を取り付けていた2つの柱の内の1本が残っていたのだが、現在は撤去されている。これにより、この地でも、木戸があった時代の面影を知ることができなくなった。
